Stanovení přilnavosti odtrhovou zkouškou dle ČSN EN ISO 4624

Vzhled vzorků po korozní zkoušce v solné mlze dle ČSN EN ISO 9227 metoda NSS – exp. 240 h

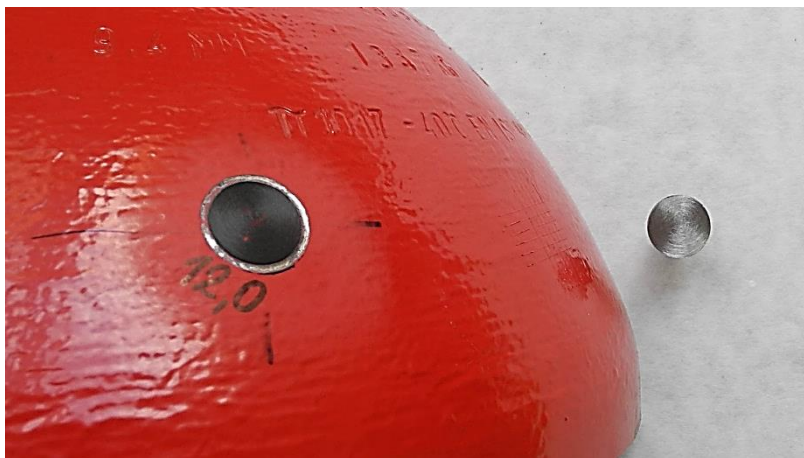
Detail odtrhové zkoušky

PK-03+PK-01 RAL 3000

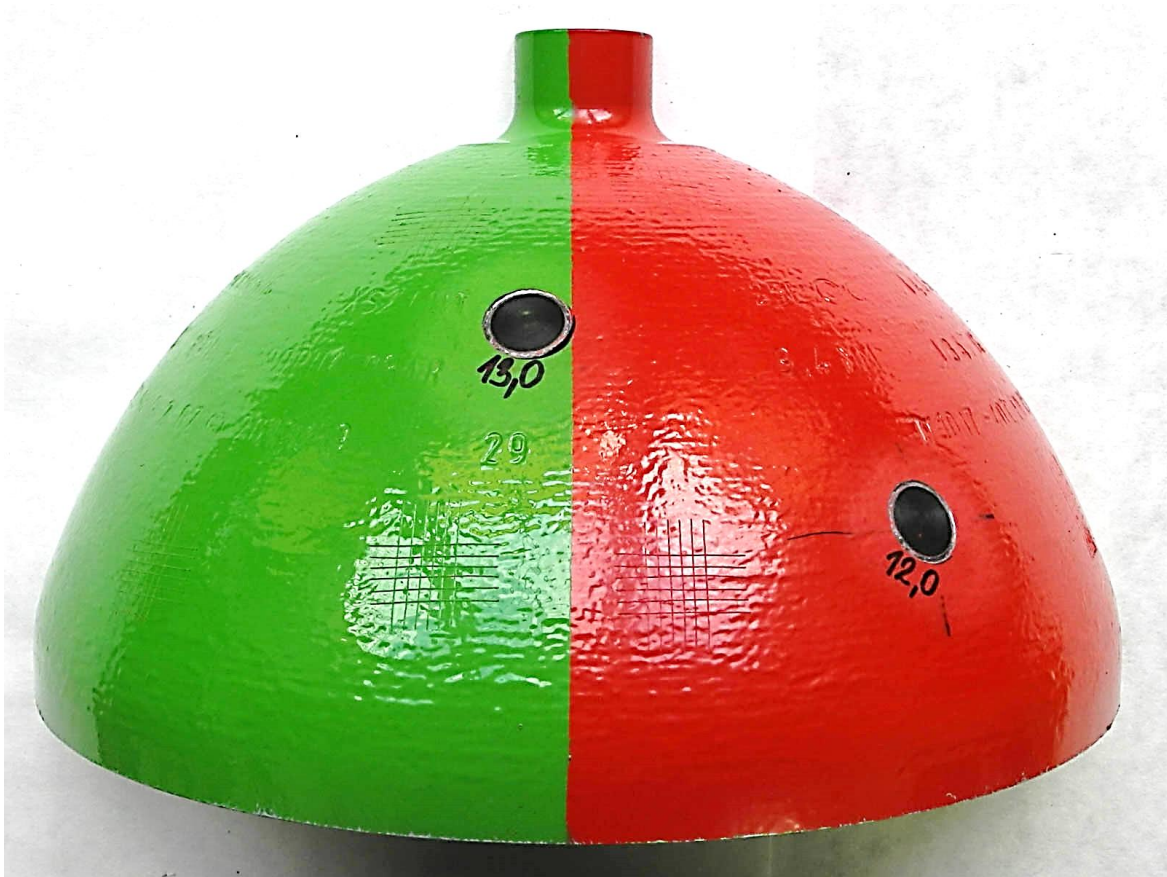
Stanovení přilnavosti mřížkovou zkouškou dle ČSN EN ISO 2409

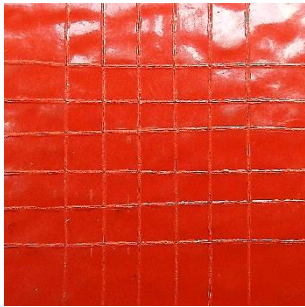
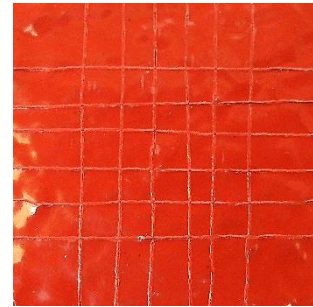
Detail mřížkové zkoušky

PK-03+PK-01 RAL 3000

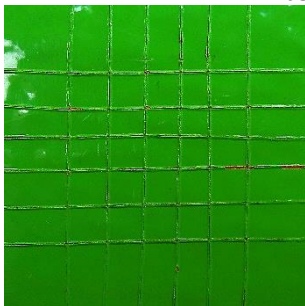
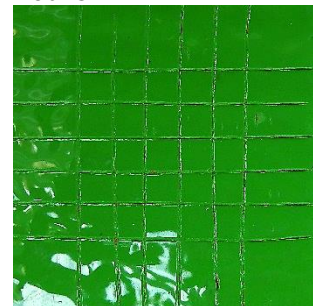
PK-03+PK-01 RAL 3000 + 2K-PUR Steel RAL 6018

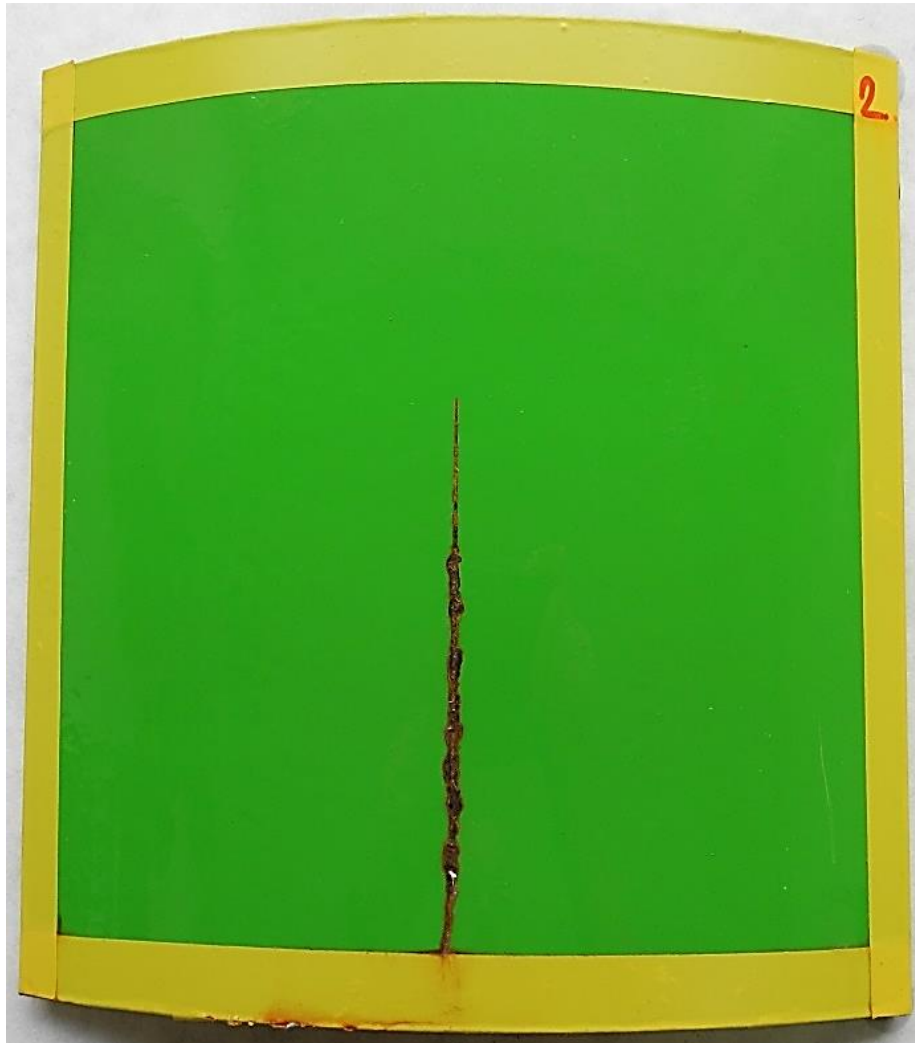
Vzorek č.2

Vzhled vzorku po korozní zkoušce v solné mlze dle ČSN EN ISO 9227 metoda NSS – exp. 480 h

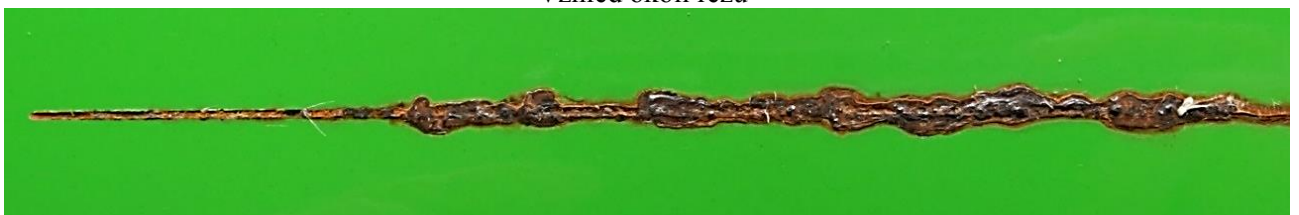
Vzhled okolí řezu

Delaminace nátěru v okolí řezu

Podkorodování nátěru v okolí řezu

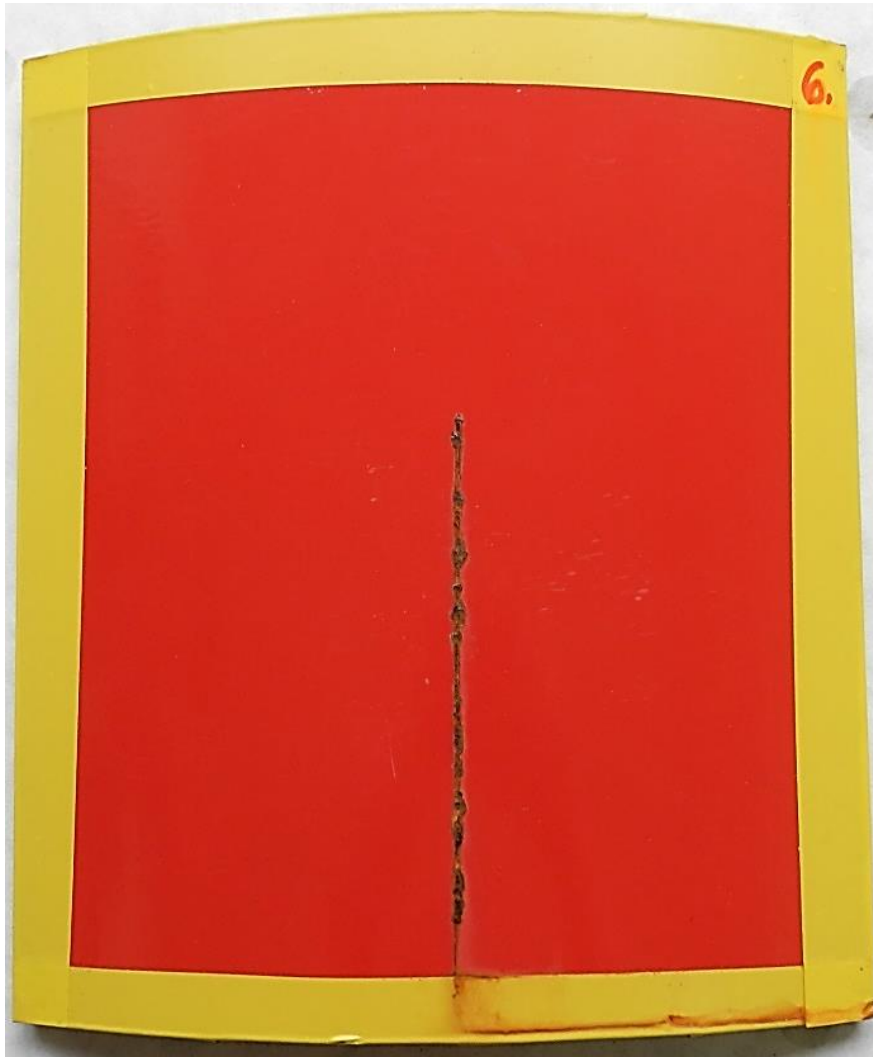
Vzorek č.6

Vzhled vzorku po korozní zkoušce v solné mlze dle ČSN EN ISO 9227 metoda NSS – exp. 480 h

Vzhled okolí řezu

Delaminace nátěru v okolí řezu

Podkorodování nátěru v okolí řezu

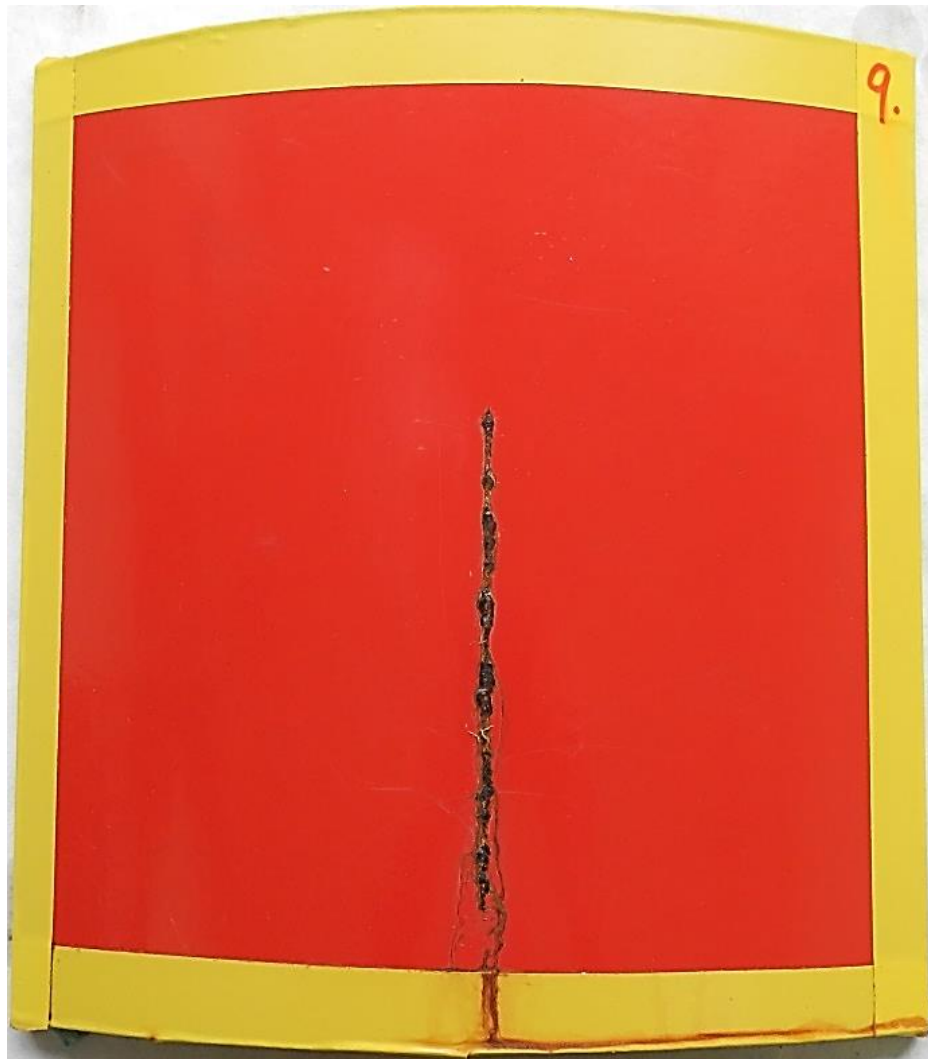
Vzorek č.9

Vzhled vzorku po korozní zkoušce v solné mlze dle ČSN EN ISO 9227 metoda NSS – exp. 480 h

Vzhled okolí řezu

Delaminace nátěru v okolí řezu

Podkorodování nátěru v okolí řezu

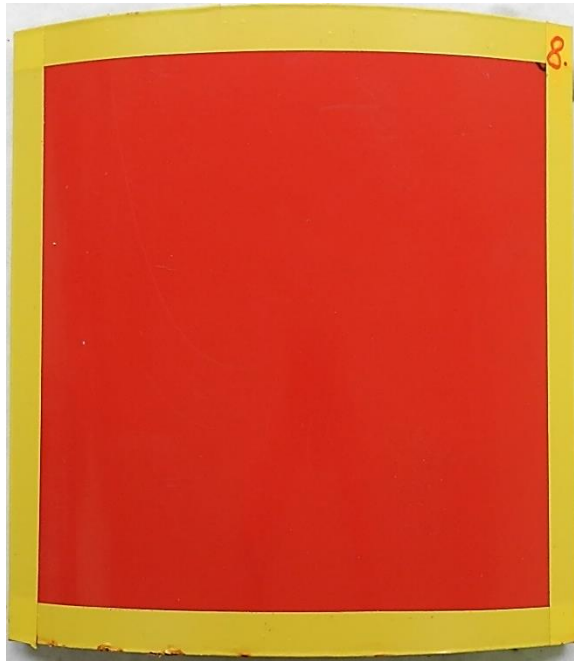
Vzorek č.8

Vzhled vzorku po korozní zkoušce v solné mlze dle ČSN EN ISO 9227 metoda NSS – exp. 480 h

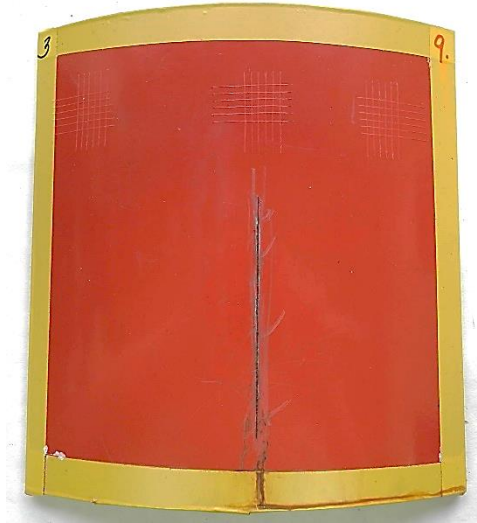
Vzorek č.9

Stanovení přilnavosti po korozní zkoušce v solné mlze dle ČSN EN ISO 9227 metoda NSS exp. 480 h

Detail mřížkové zkoušky dle ČSN EN ISO 2409

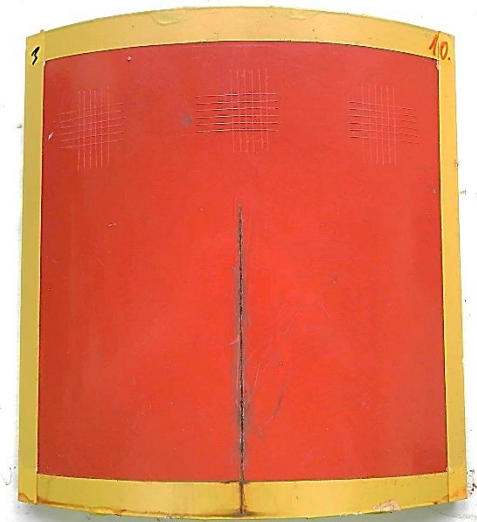
Vzorek č.10

Detail mřížkové zkoušky dle ČSN EN ISO 2409

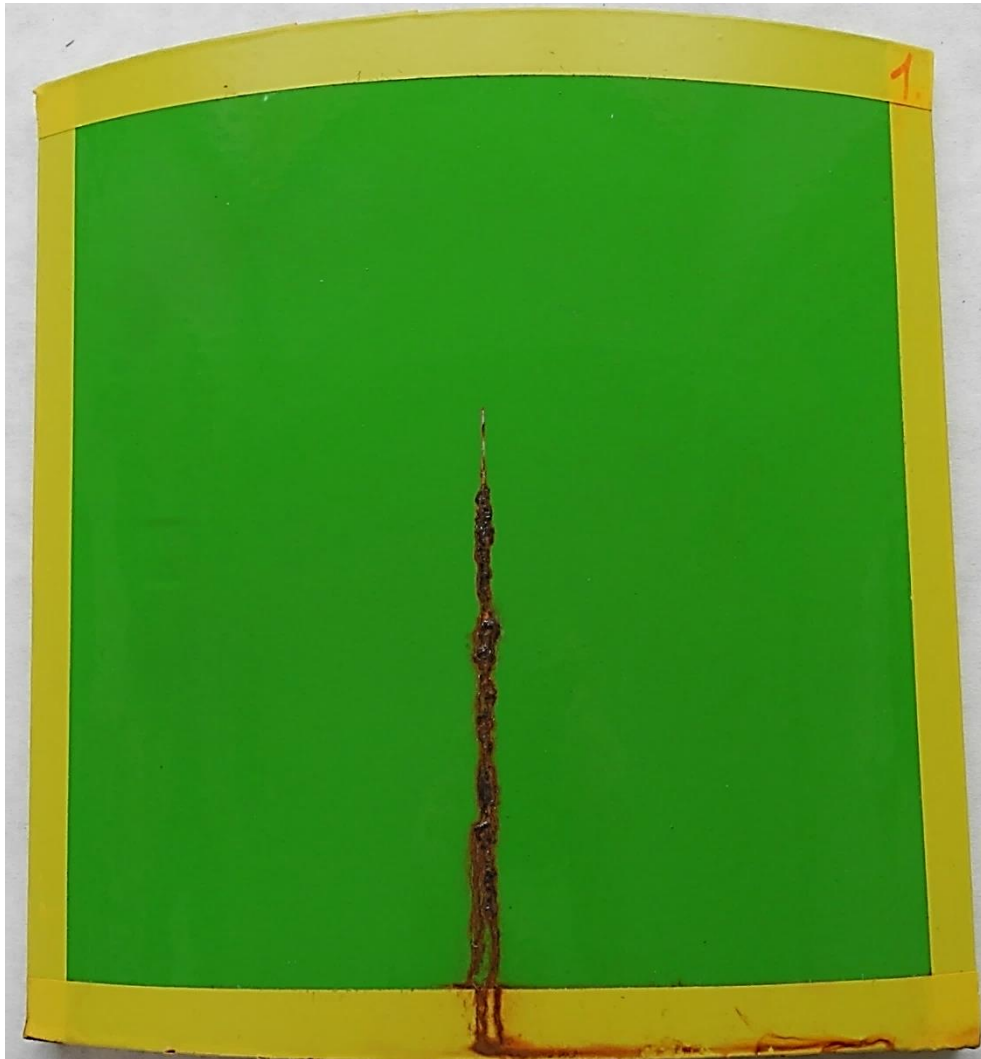
Vzorek č.1

Vzhled vzorku po korozní zkoušce v solné mlze dle ČSN EN ISO 9227 metoda NSS – exp. 720 h

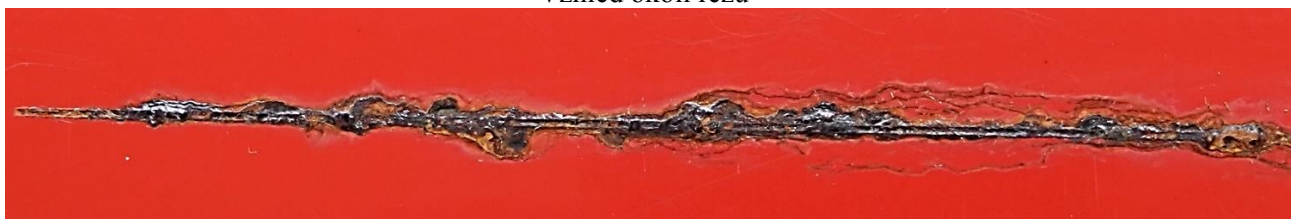
Vzhled okolí řezu

Delaminace nátěru v okolí řezu

Podkorodování nátěru v okolí řezu

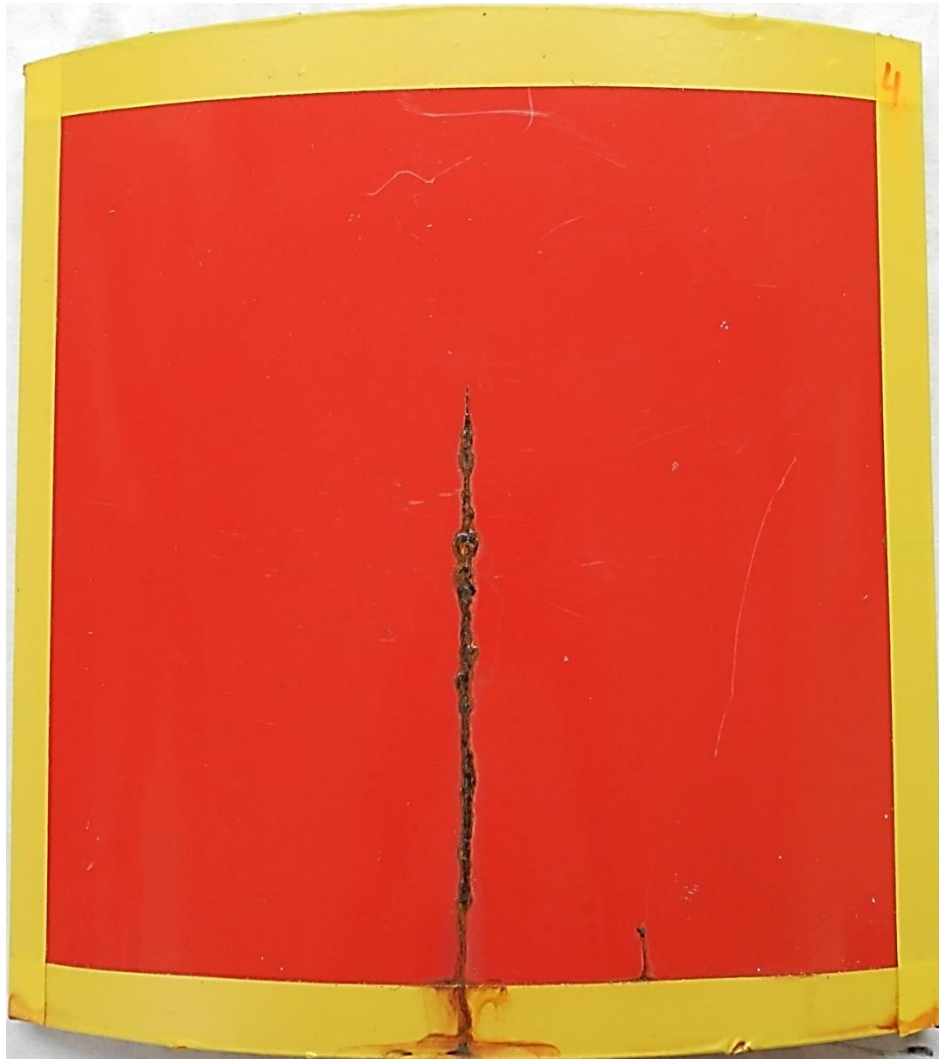
Vzorek č.4

Vzhled vzorku po korozní zkoušce v solné mlze dle ČSN EN ISO 9227 metoda NSS – exp. 720 h

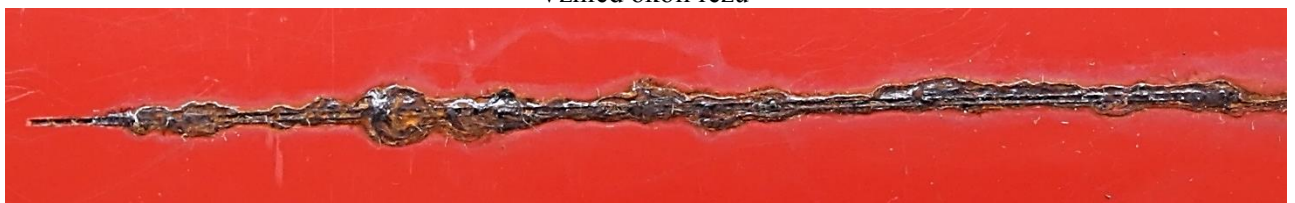
Vzhled okolí řezu

Delaminace nátěru v okolí řezu

Podkorodování nátěru v okolí řezu

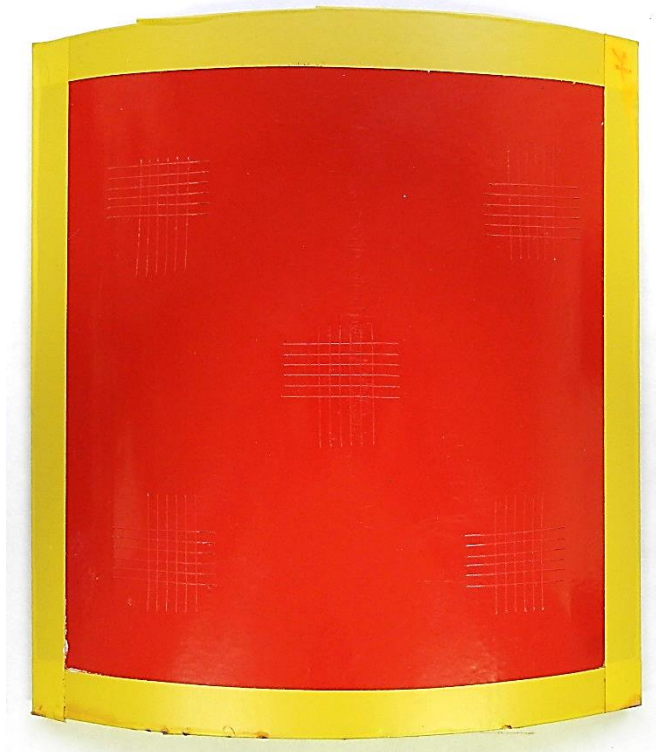
Stanovení přilnavosti mřížkovou zkouškou po korozní zkoušce doba expozice 720 h

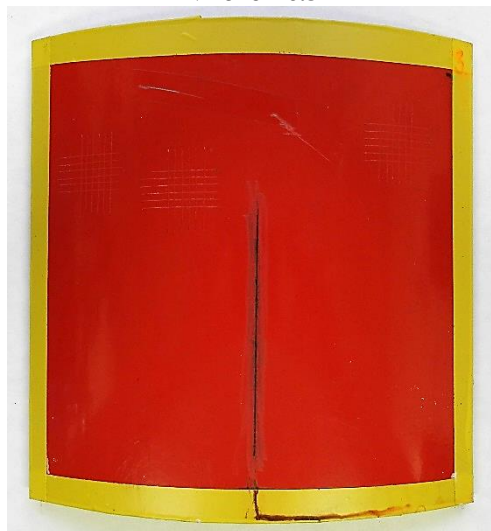
Vzorek č.3

Stanovení přilnavosti po korozní zkoušce v solné mlze dle ČSN EN ISO 9227 metoda NSS exp. 720 h

Detail mřížkové zkoušky dle ČSN EN ISO 2409
